# Herausforderung Brandschutz

Am Beispiel eines ensemblesgeschützten Wohnhauses in Eichstätt von Martina Edl

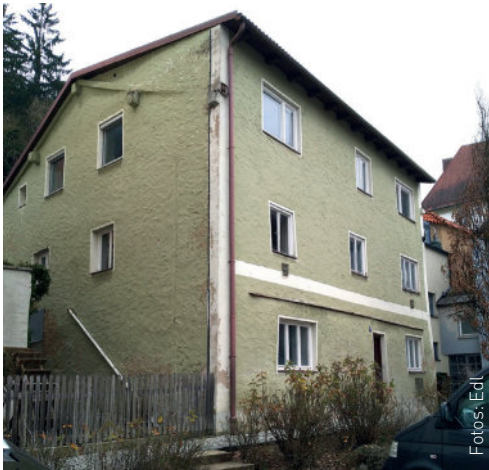
Das Gebäude vor der Sanierung; im Giebel ist der alte Dachstuhl erkennbar.

Das Mühlengebäude war viele Jahrzehnte im Familienbesitz und in den 1960er-Jahren grundlegend umgebaut worden. Nicht gelungen, aber dem damaligen Zeitgeist und dem Wunsch nach Erhöhung der Wohnraumqualität folgend. Die Hälfte des historischen Dachstuhls wurde damals entfernt und durch einen neuen ersetzt, verbunden mit einer Erhöhung der Fußpfette. Ein einhäufiger Dachstuhl – verformt und ein bisschen entwürdigt. Einen Denkmalstatus hatte das Haus damals nicht, die ersten Denkmallisten wurden Mitte der 1970er-Jahre eingeführt. Die Entscheidungsgrundlage war also allein der Wohnraumgewinn, weder die historische Substanz noch die Optik des Hauses wurden auch nur ansatzweise berücksichtigt. Die Reste des mehrere hundert Jahre alten Dachstuhls blieben sogar in der Fassade sichtbar.

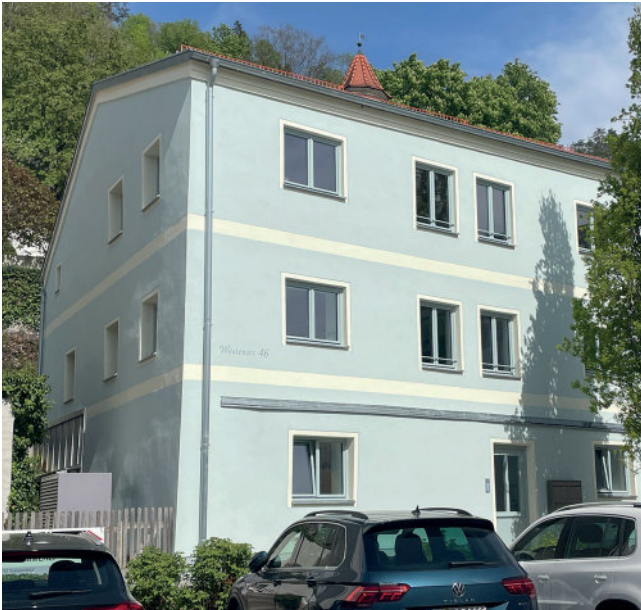
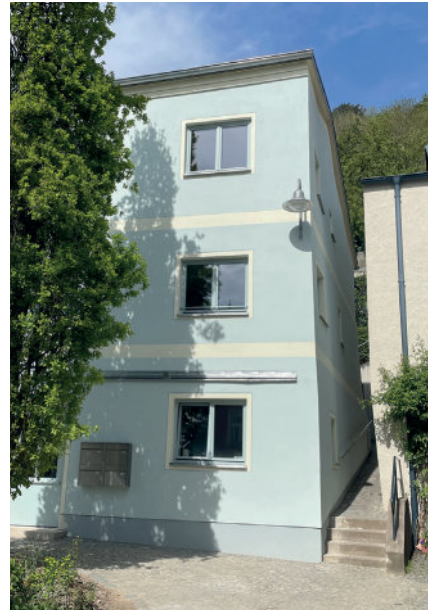
Die Lösung für Öffnungen in Brandwänden ist eine Ausführung der Fenster in feuerhemmender Qualität, also in der Brandschutzklasse F30. F30 bedeutet, dass die Funktion des Bauteils nach 30 Minuten noch erhalten sein muss und die Feuerwehr in diesem Zeitraum die Möglichkeit hat, gefährdete Personen zu retten und den Brand in den Griff zu bekommen.

Allgemeinheit optisch und für die Bauherren wirtschaftlich nicht als vertretbar einzustufen, ebenso sind sie in einer Ausführung als Festverglasungen nicht zielführend, da sie weder zur Belüftung genutzt noch geputzt werden können.“ Als Lösung bzw. Ersatzmaßnahme wurde von uns Folgendes vorgeschlagen: eine Ausführung der Fenster als einflügelige Fenster und Lüftungsflügel. Eine Schließung der Fenster im Brandfall wird durch einen aufgeschraubten oder integrierten Schließer erreicht. Da die Fenster einflügelig ausgeführt werden, ist eine Schließfolgeregelung für die einzelnen Flügel nicht notwendig. Die Optik der Sprossen musste in diesem speziellen Fall durch glasteilende Sprossen im Flügel erfolgen. Und zusätzlich sollte hier der Rauchmelder im Bereich des Fensters mit dem Schließer verbunden werden. Alternativ kann das Fenster natürlich als Reinigungsflügel ohne Feststell- oder Freilauffunktion ausgeführt werden. Bei dieser Ausführung ist sicherzustellen, dass der Reinigungsflügel nicht durch Gegenstände offengehalten wird. Eine mögliche, aber schwierig zu überprüfende Alternative, daher kaum realisierbar. Bei beiden Alternativen wurde als Ersatzmaßnahme die Installation einer Brandwarnanlage nach DIN VDE V0826-1 vorgeschlagen, mit funkvernetzten Rauchmeldern zur frühzeitigen Alarmierung der Bewohner und Nachbarn.
